El-termografi rapport

Billede nr.: ELMA0002.SIT. Rapport nr.: EG130306-1

Kunde: Xxxxxx Xxxxx

Lokalitet: Tavle T1

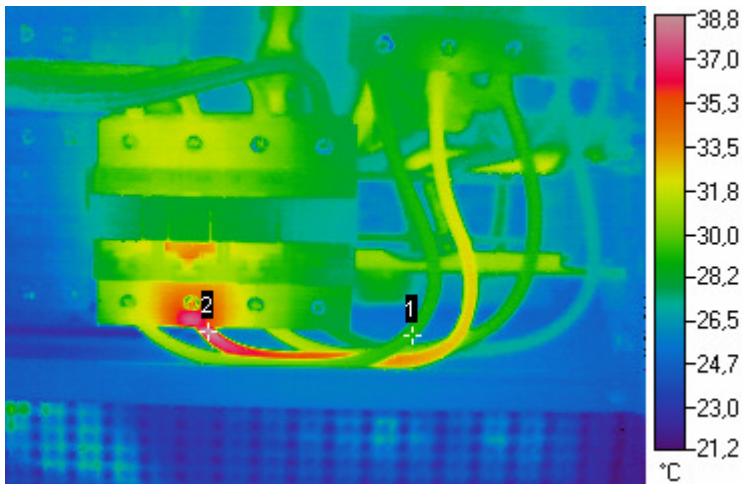
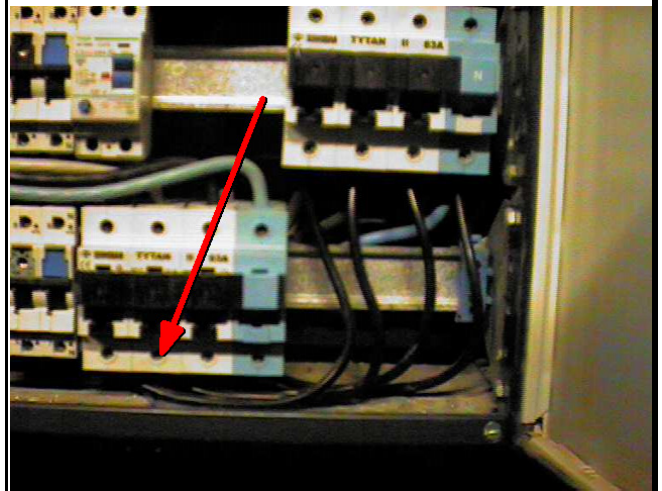
Fejl nr.: 1

Repareres omgående

Belastning L1	18,8 A	Fejl temperatur Punkt 2	38,7 °C
Belastning L2	11 A	Ref temperatur Punkt 1	29,1 °C
Belastning L3	13,3 A	Over temperatur - DeltaTemp.	9,6 °C
Belastning N	? A	K værdi (delta temp fuldlast)	97 °C
Sikring	35 A	Emmision i ref temp.	0,95

Kommentarer: Defekt i tilgang for L2
